FICHA TÉCNICA SOLICITUD DE DECLARACIÓN HUMEDAL URBANO¹

Humedal Urbano Las Quemadas

Comuna de Osorno, Provincia de Osorno, Región De los Lagos.

40,09 hectáreas

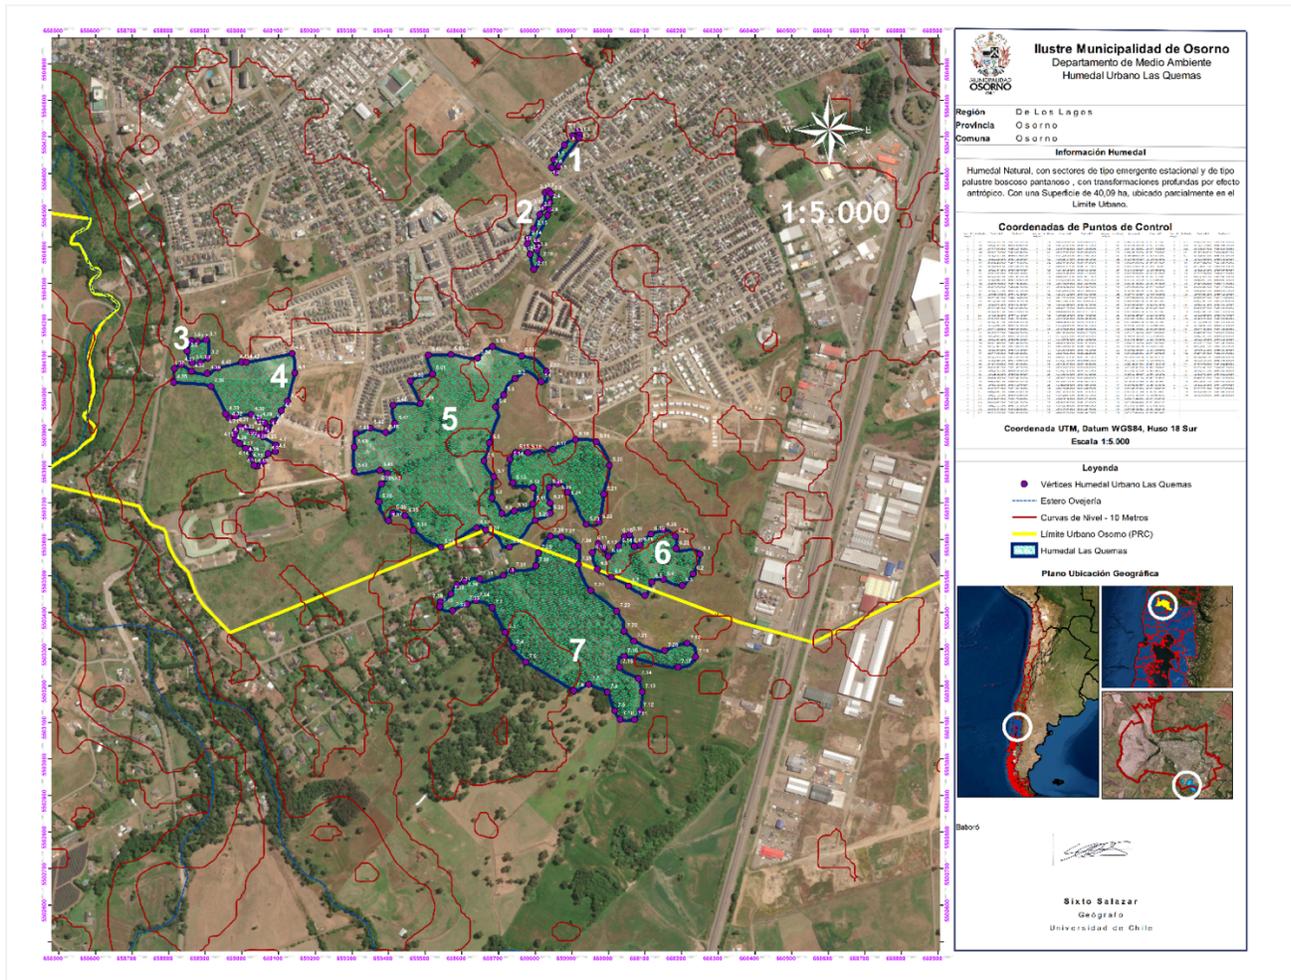
Cartografía N°1: Delimitación del Humedal Urbano Las Quemas⁵

4. Representación cartográfica digital del área objeto de la solicitud, que contenga la descripción de los polígonos que se solicitan reconocer como humedal urbano y las respectivas coordenadas geográficas por cada punto que las delimitan²; así como el límite urbano de la comuna donde se localice el humedal³.

La delimitación de los humedales deberá considerar al menos uno de los siguientes criterios: (i) la presencia de vegetación hidrófita; (ii) la presencia de suelos hídricos con mal drenaje o sin drenaje; y/o (iii) un régimen hidrológico de saturación ya sea permanente o temporal que genera condiciones de inundación periódica⁴

Tal como describe la cartografía anterior este humedal conecta de forma directa a dos esteros, influido por las modificaciones antrópicas que se han desarrollado en zonas de carácter agrícola y ganadera. En la caracterización vegetal destacan aquellas zonas de inundación consideradas formaciones de humedales de tipo emergente estacionales y de tipo palustre boscoso pantanoso. Cabe mencionar que la conexión ecosistémica y las condiciones del relieve permiten la conectividad de este sistema hídrico-vegetacional, las cuales son parte del hogar de algunas especies nativas del patrimonio natural local y que transitan por este ecosistema local.

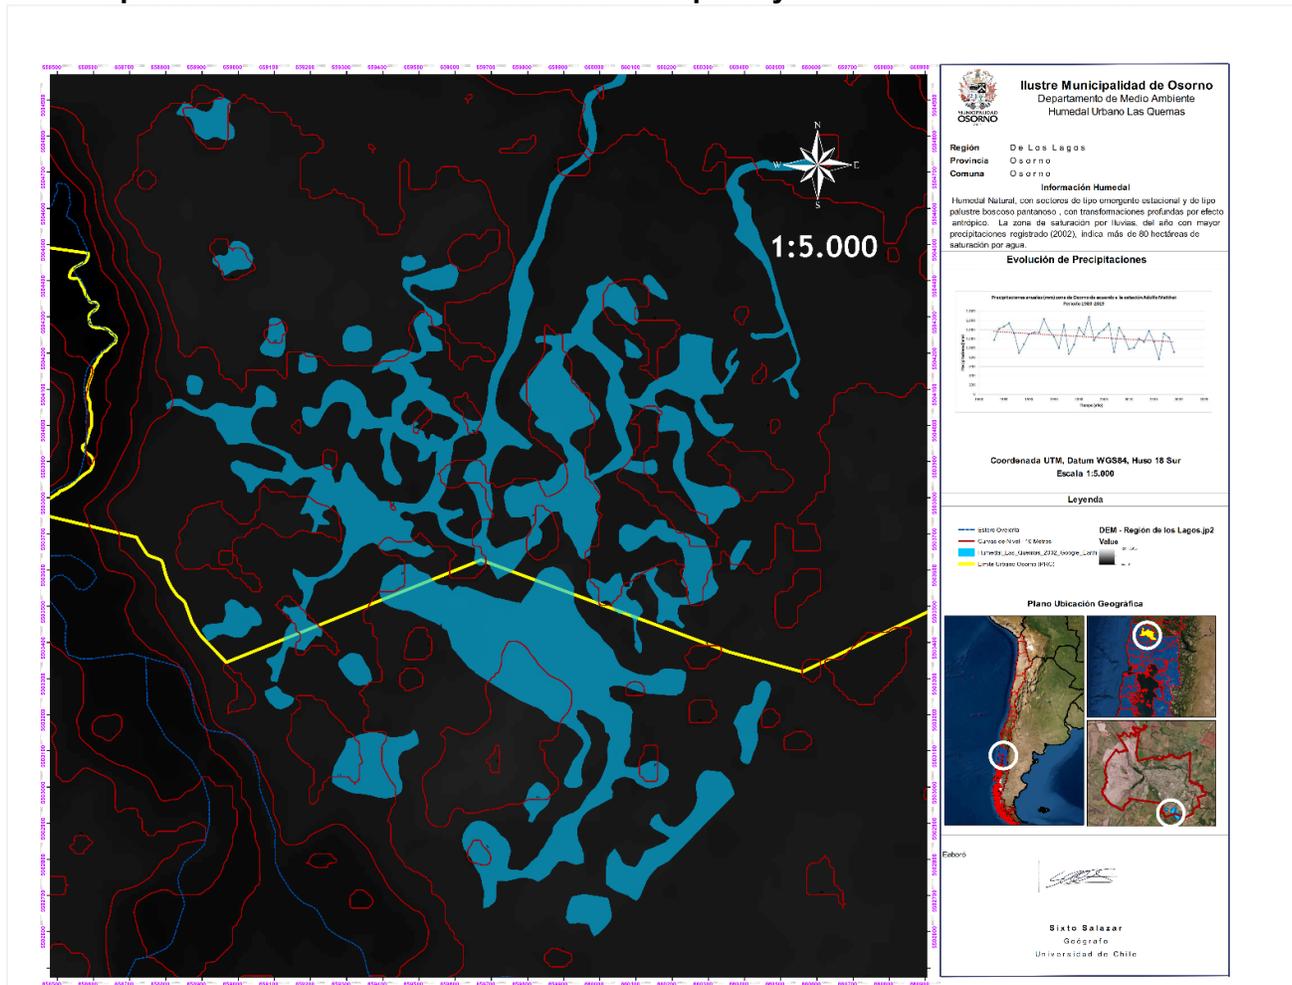
Cartografía N°2: Representación de zonas de saturación temporal y DEM Sector Las Quemadas.

Para identificar la macroestructura del relieve (Cartografía N°2), se ocupó la Imagen Satelital del Satélite Japonés "Daichi", lo que permitió distinguir las ondulaciones propias del relieve e identificar de forma clara el curso de la microcuenca del antiguo estero el molino. Para ello se contrastó la información obtenida con la imagen satelital de diciembre del año 2002, que se encuentra disponible en Google Earth y aplicando criterios de interpretación fotogeológica (Guerra, 2003). Es en este periodo donde se registra el mayor nivel de lluvias según la Estación Pluviométrica más cercana, ubicada en el Instituto Profesional Adolfo Mattei. Esto permitió identificar las zonas de inundación temporal de aquel año, en conjunto al sector del Bosque Pantanoso. Cabe mencionar que ya en este período se puede observar fragmentación en el nacimiento del curso de agua, lo que se debe a la irrupción de loteos particulares y el desarrollo de construcciones de tipo residencial en la zona.

Cabe mencionar que en dicho período la superficie total de la zona clasificable como humedal, según la convención RAMSAR ⁸, supera las 80 hectáreas de influencia, destacando por sobre todo la continuidad del estero el molino y el desarrollo de humedales de tipo emergente. Actualmente el crecimiento urbano ha transformado totalmente estas áreas, las cuales pueden ser afectadas por periodo de alta intensidad pluviométrica.

La saturación permite el desarrollo de humedales emergentes (EDÁFICA, 2020), que se mantienen gracias al bajo nivel freático y la filtración de una ladera no conectada a una corriente, pero que a nivel estructural se ha conectado con el estero el molino. Actualmente se manifiesta un sistema de canales de desagüe, el cual posee un origen antrópico y que conforme ha avanzado la mancha urbana de la ciudad ha sufrido modificaciones, relacionadas a los cambios de propiedades y usos de suelo. Esto ha modificado las áreas de inundación, las cuales son contrastables por medio de las imágenes satelitales desde el año 2002 a la fecha, ubicadas en la plataforma Google Earth Pro (Ver Cartografía N°2).

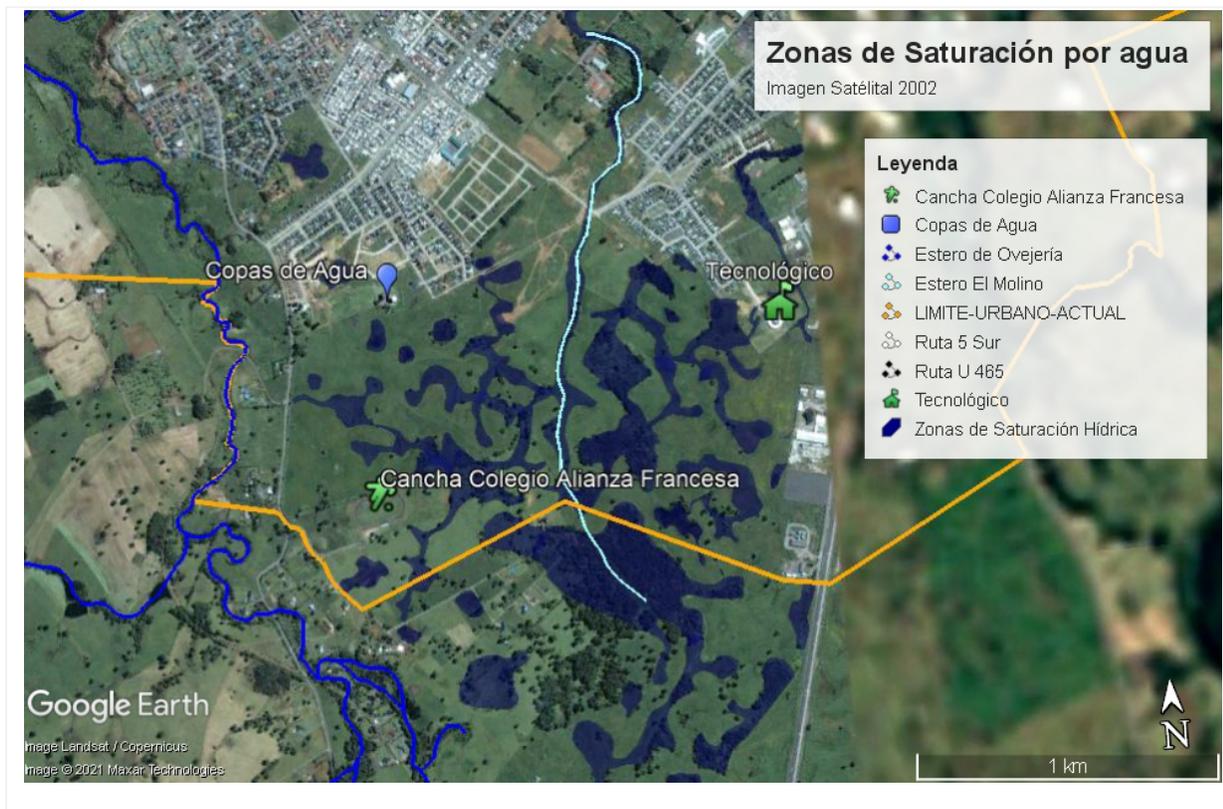
Imagen 2: Imagen Satelital parcial del sector Las Quemadas y las zonas de saturación hídrica existentes en el paisaje.

La modificación antrópica del nacimiento de la vertiente del Estero El Molino evidencia una reconfiguración en las zonas de saturación y presencia de agua, la cual es apreciable en el análisis espacial de la imagen satelital del año 2002 (Imagen 1). Esto es relevante considerando las bases que constituyen la definición de Humedal considerada en la Convención RAMSAR y que tiene relación con las áreas de restricción por el escurrimiento de vertientes y las zonas de inundación.

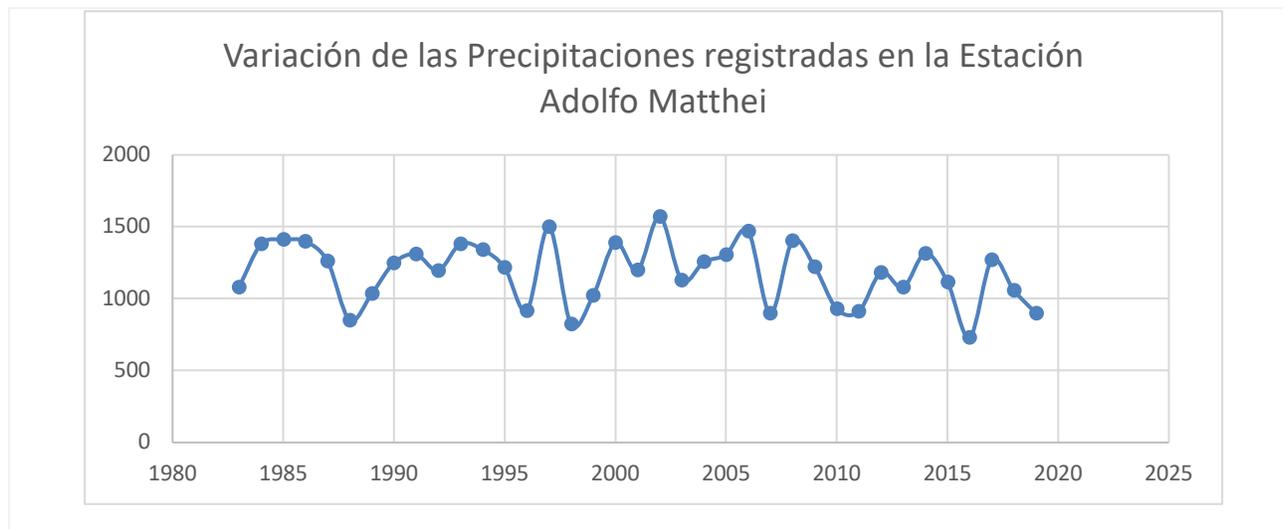
Gráfico N°1: Registro de Precipitaciones.

El sitio de medición de precipitaciones más cercano, registrado en la Dirección General de Aguas (DGA), se encuentra ubicado en el Instituto Profesional Adolfo Matthei, donde se puede observar una inclinación general orientada a la disminución de precipitaciones. En este mismo sentido es relevante que el año con mayores precipitaciones registradas entre 1983 y 2019 es el 2002, el cual marca 1571 mm, tal como se aprecia en el Gráfico N°1. El cual se conecta el registro general de disminución que está relacionado al proceso de cambio climático que afecta a toda la región.

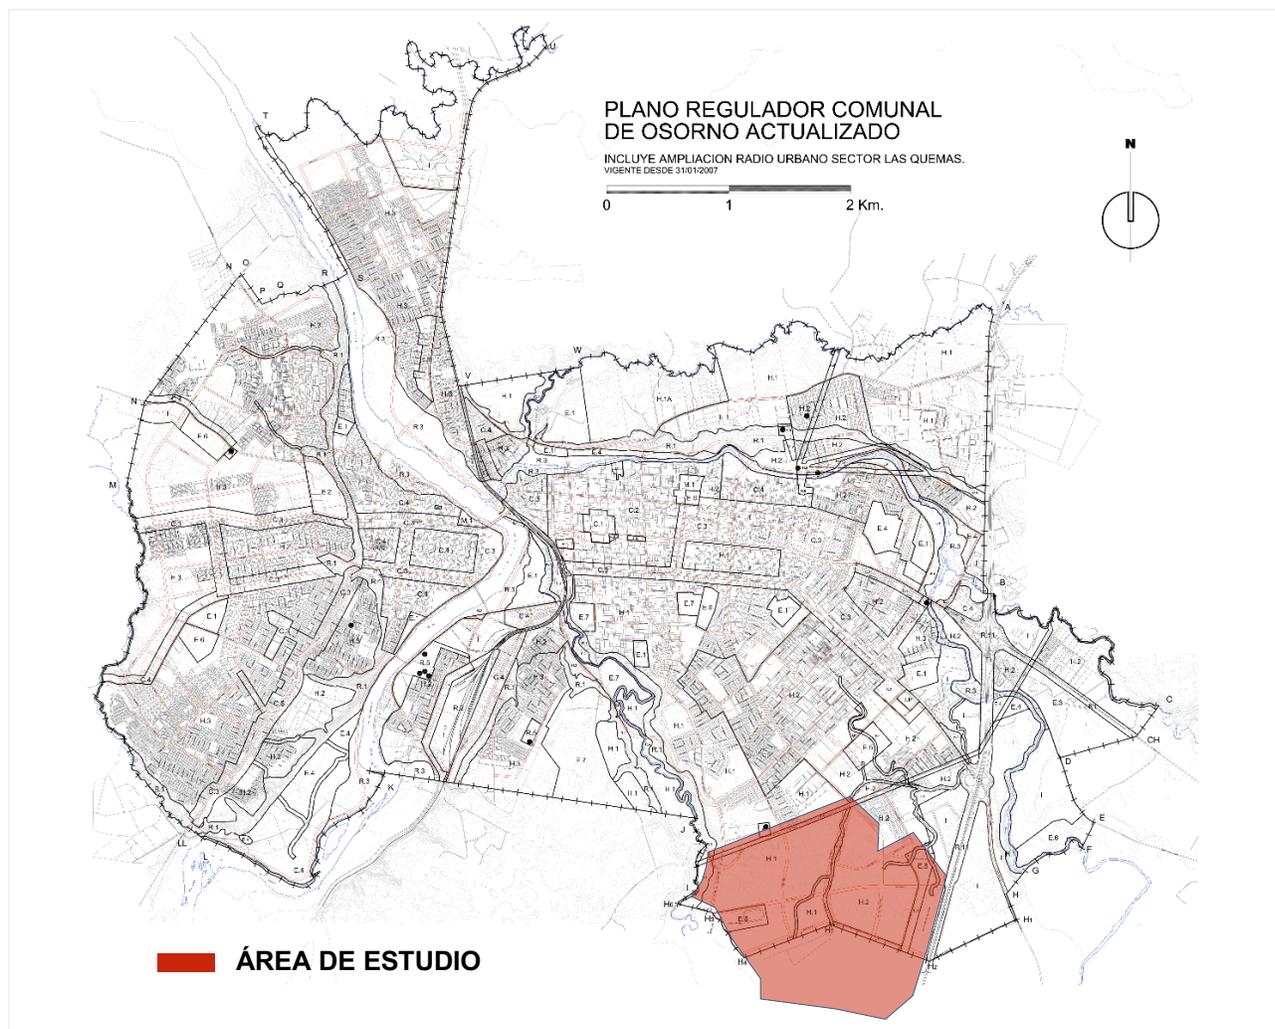
Imagen 4: Plano Regulador de Osorno

Cabe mencionar que las zonas de escurrimiento coinciden con los sectores R4 identificados en el Plano Regular Comunal de Osorno (Imagen 4), actualizado al año 2007 y que incluye el sector de Las Quemadas en la planificación territorial. Estos sectores en la Imagen 2 se observan evidentemente modificados por el crecimiento urbano y el desarrollo de zanjas para encausar el flujo hídrico.
