# DIAGNÓSTICO AMBIENTAL DE LOS RÍOS RAHUE Y DAMAS

## “PROPUESTAS PARA PROGRAMAS DE VIGILANCIA DE LA CALIDAD PRIMARIA Y SECUNDARIA DE SUS AGUAS”

**Laboratorio de Limnología  
Universidad de Los Lagos**

**MARZO 2021**

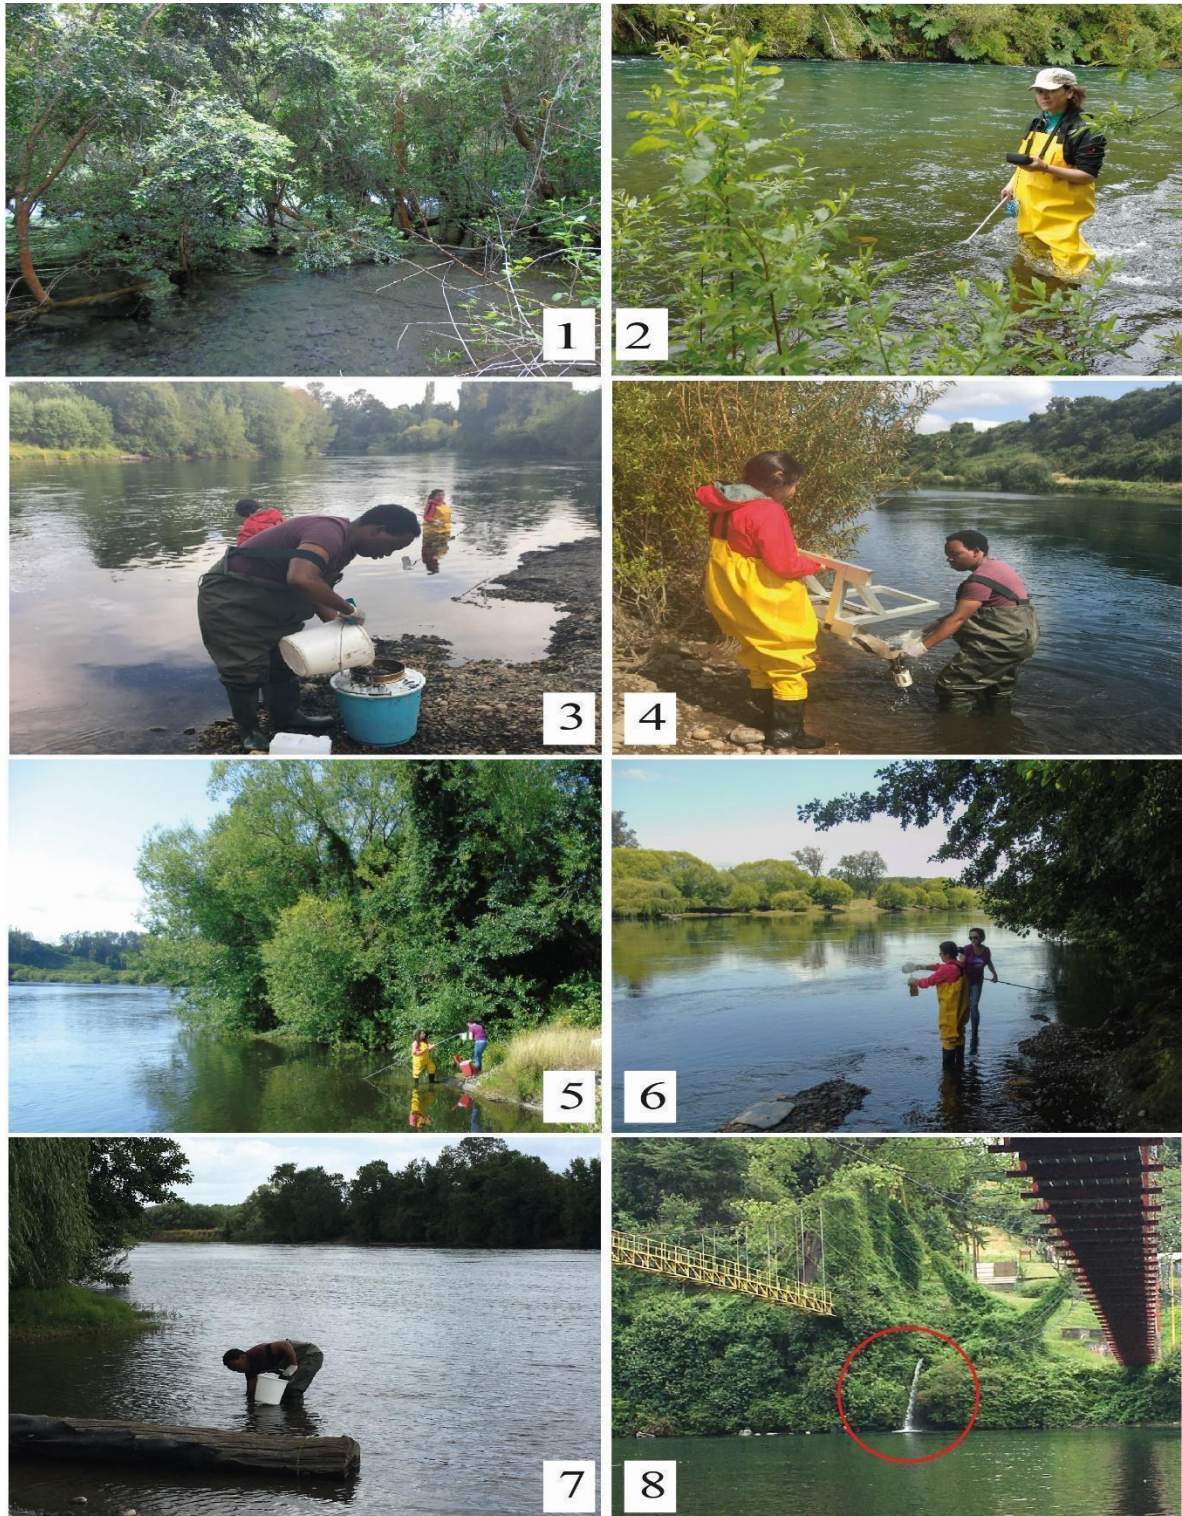
**Figura 4:** Estaciones de monitores en el río Rahue. Los números corresponden a: 1: RRE1; 2: RRE2; 3: RRE3; 4: RRE4; 5: RRE5; 6: RRE6; 7: RRE7; 8: RRE8, en círculo se observa tubo de descarga directa al río. Fuente: Laboratorio de Limnología.

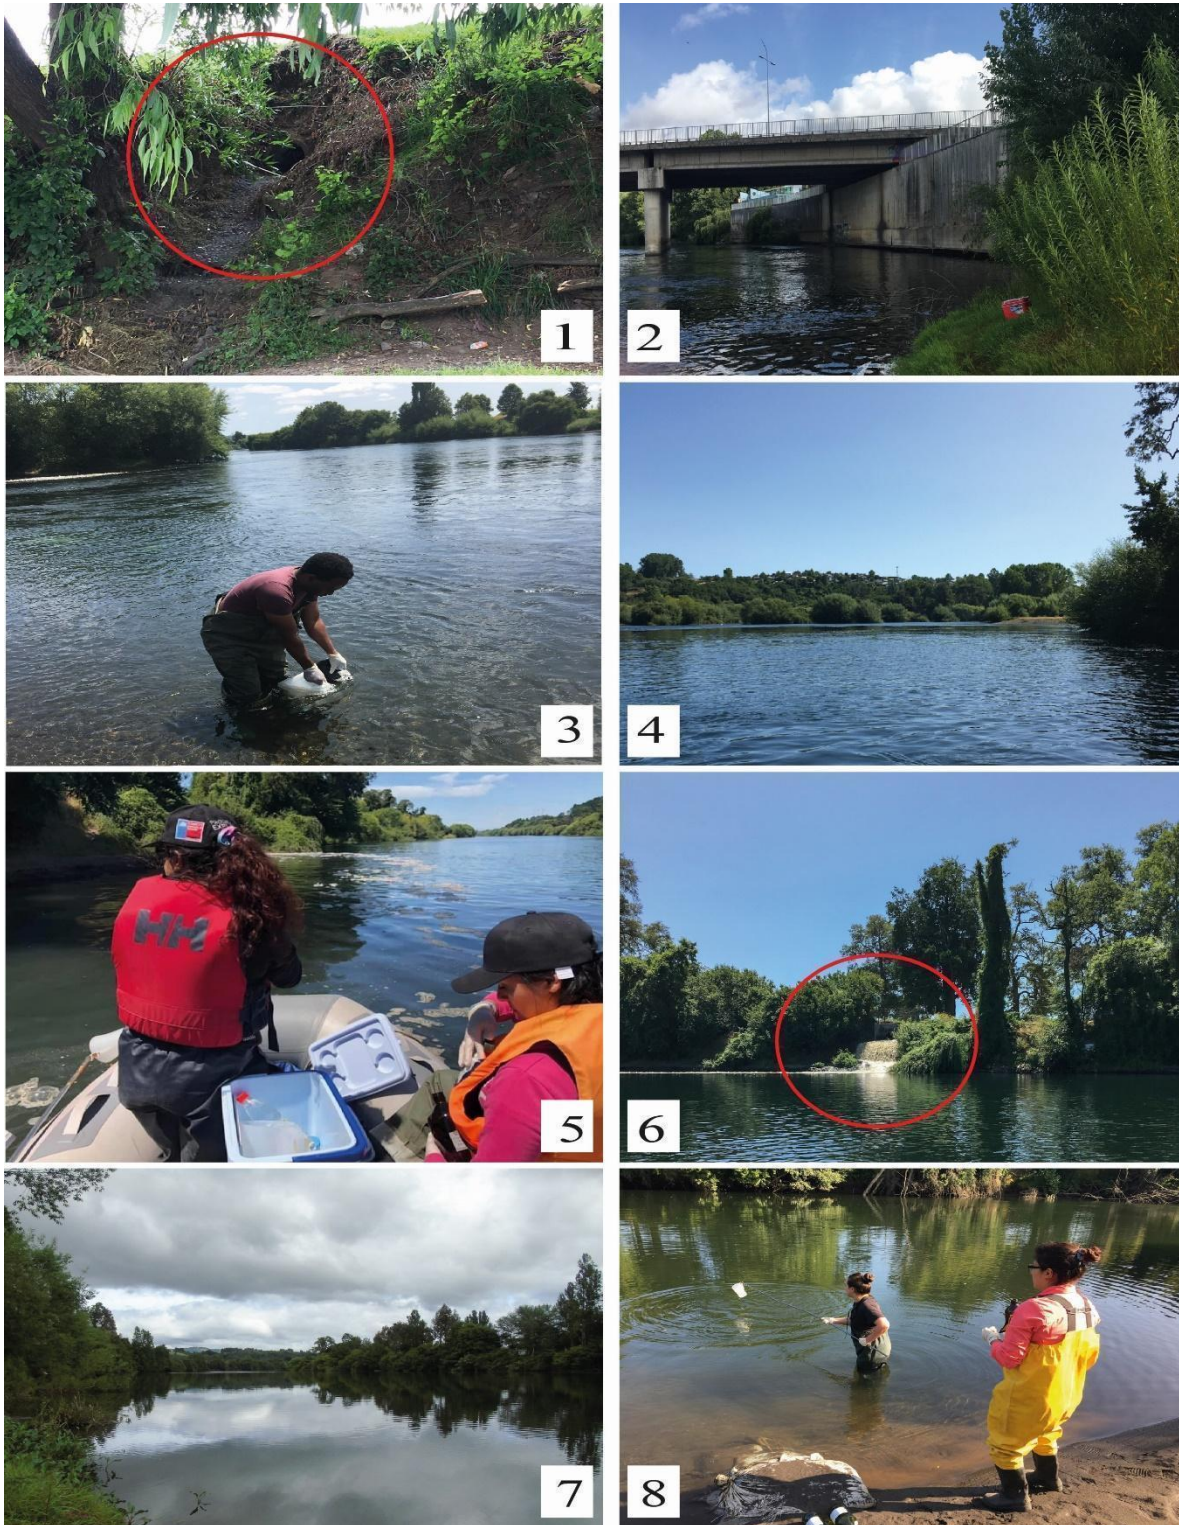
**Figura 5:** Estaciones de monitores en el río Rahue. Los números corresponden a: 1: RRE9, en círculo se observa tubo de descarga directa al río desde la feria ganadera.; 2: RRE10; 3: RRE11; 4: RRE12; 5 y 6: RRE13, tubo de descarga de la planta de tratamiento de aguas servidas empresa ESSAL; 7: RRE14; 8: RRE15. Fuente Laboratorio de Limnología.

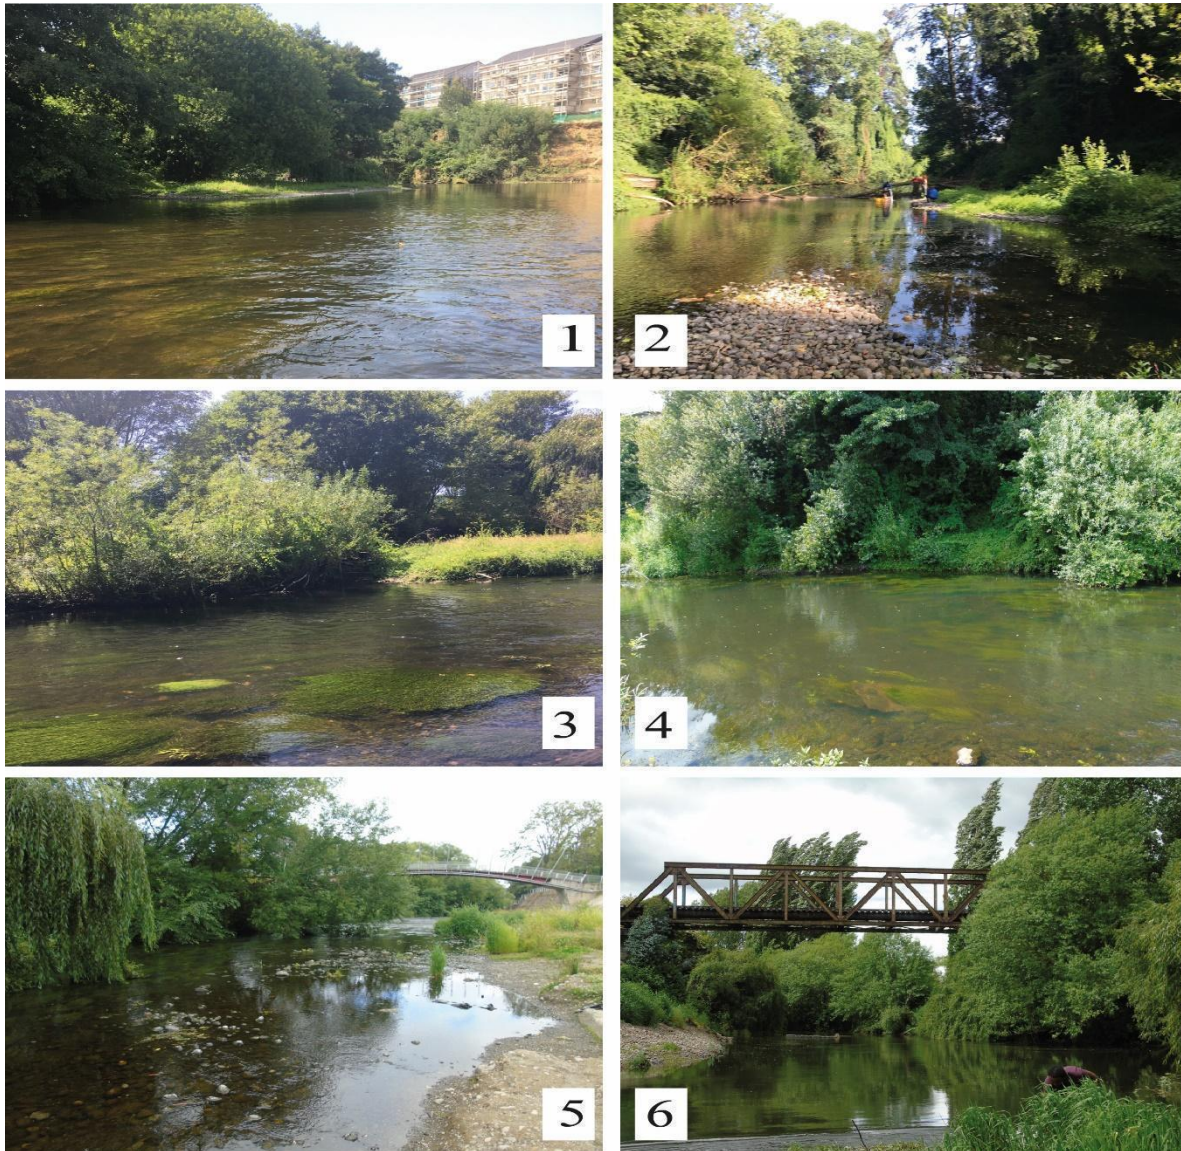
**Figura 7:** Estaciones de monitores en el río Damas. Los números corresponde a lo siguiente: 1: RDM7; 2: RDM8; 3: RDM9; 4: RDM10; 5: RDM11; 6: RDM12. Fuente: Laboratorio de Limnología.

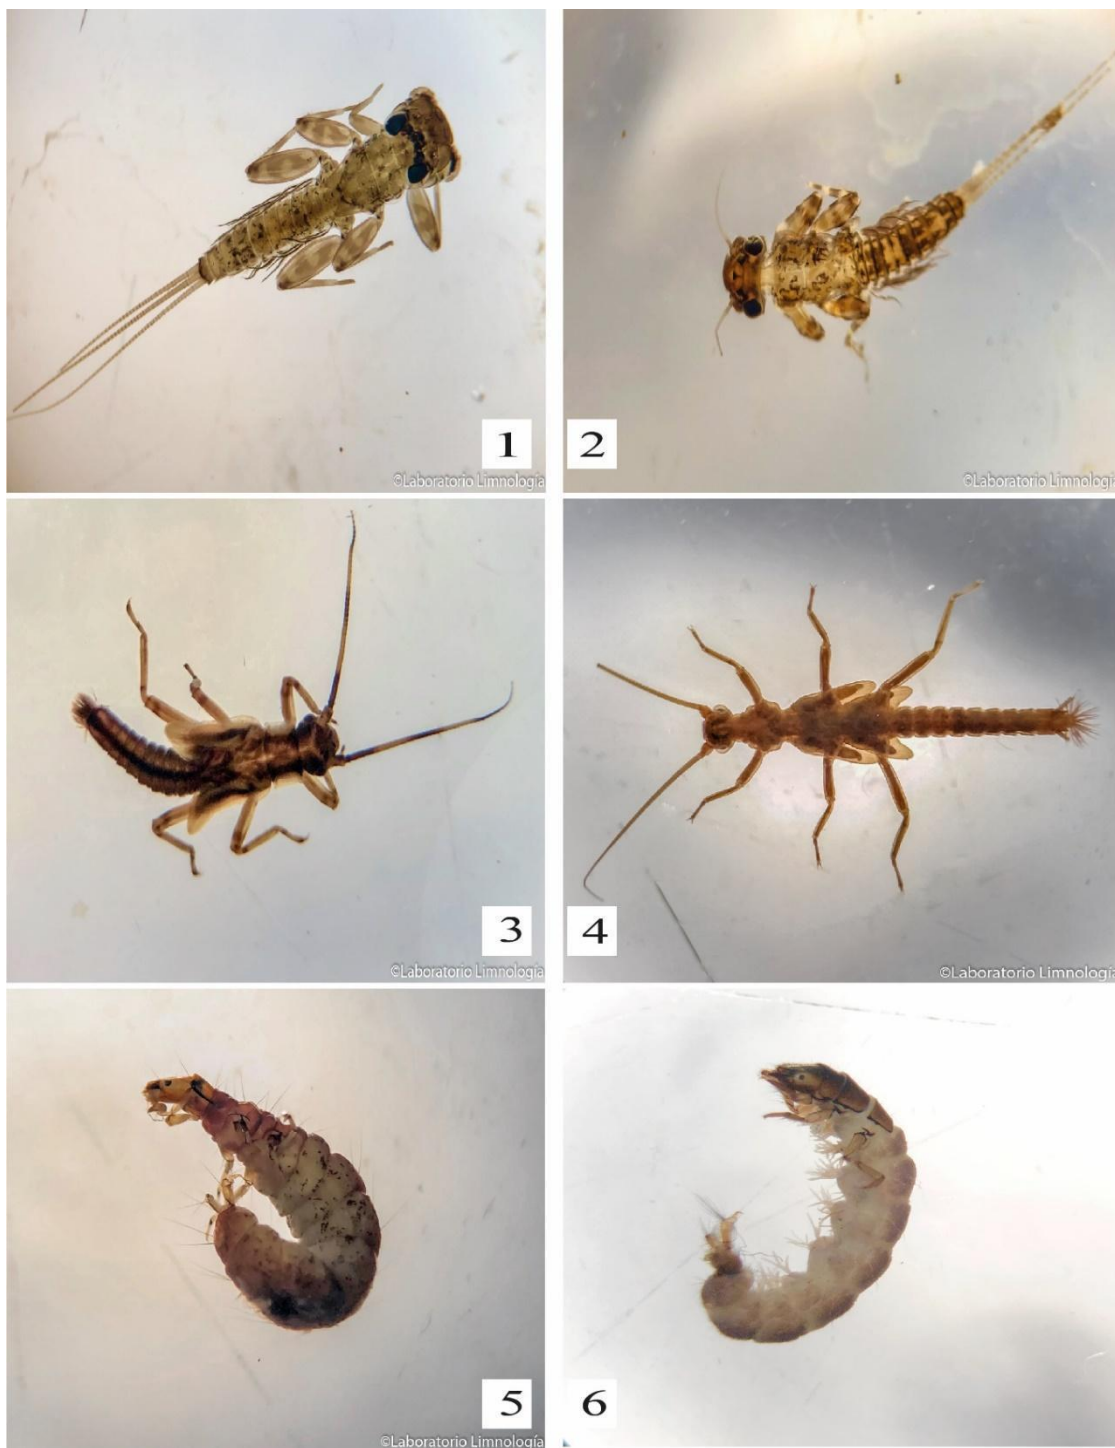
**Figura 12:** Macroinvertebrados bentónicos de agua dulce, taxa representante de familias que indican buena calidad de agua registrado en los ríos Rahue y Damas. 1 y 2: Familia Leptophlebiidae; orden: Ephemeroptera; 3 y 4: Familia Gripopterygidae, orden Plecoptera; 5 Familia Glossosomatidae, orden Trichoptera; 6: Familia Hydropsychidae, orden Trichoptera. Fuente: Laboratorio de Limnología.

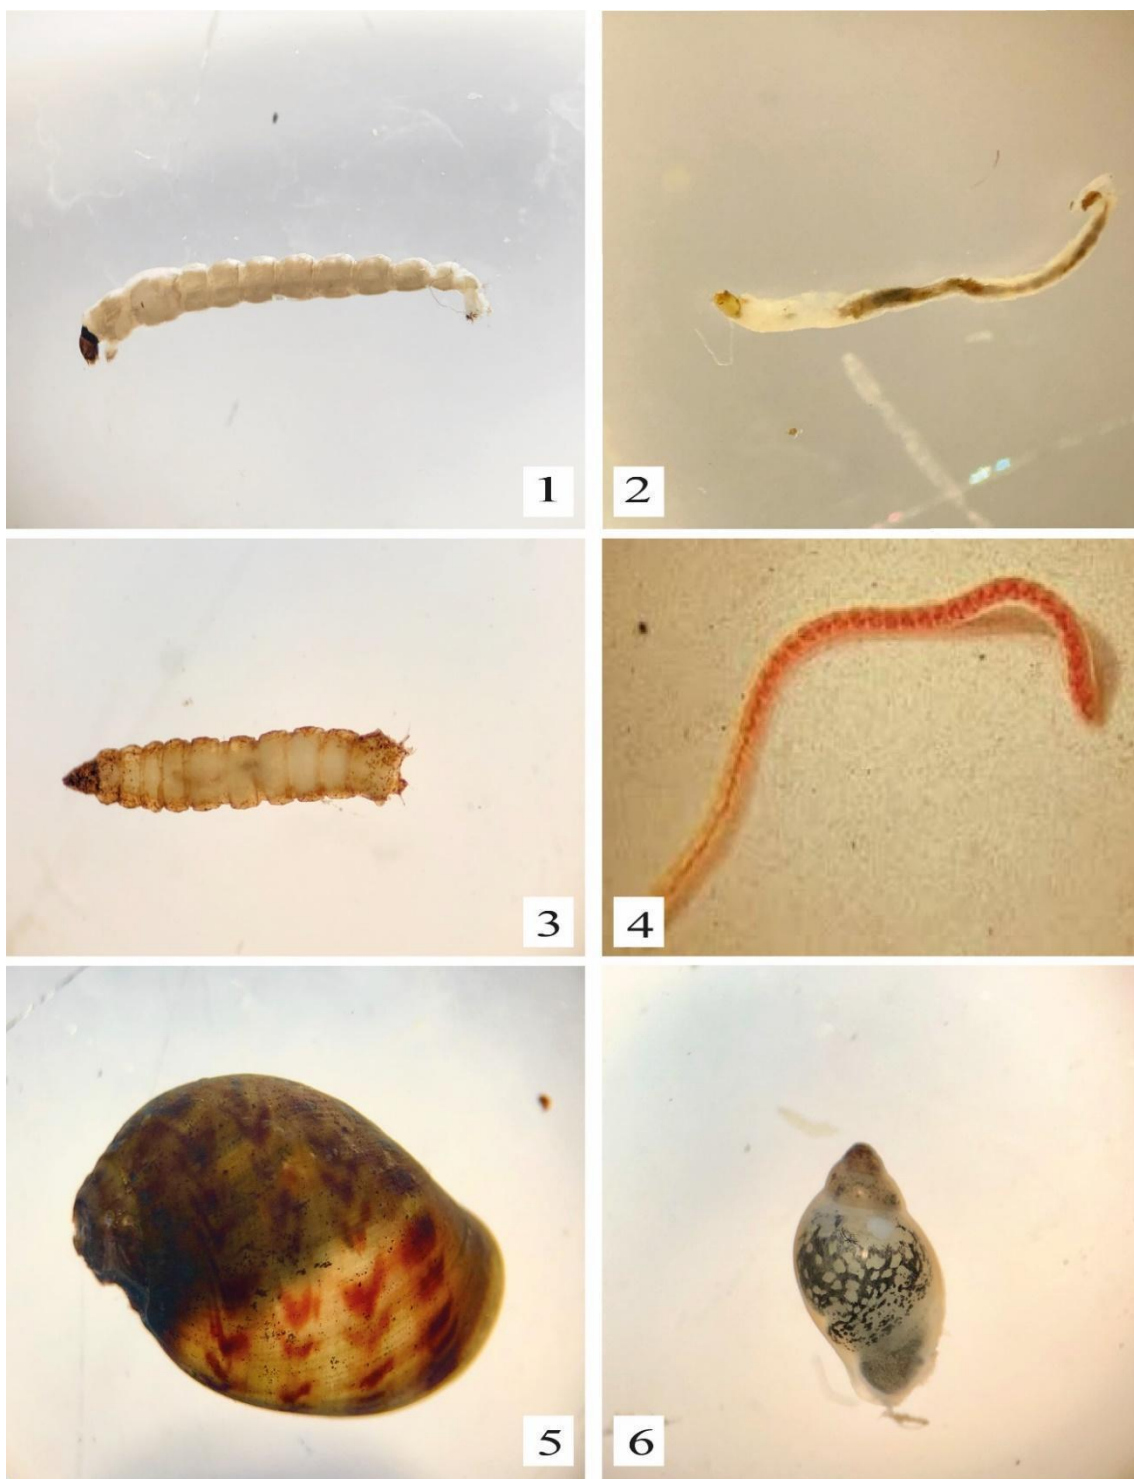
**Figura 13:** Macroinvertebrados bentónicos de agua dulce, taxa representante de familias que indican mala calidad de agua registrado en los ríos Rahue y Damas. 1 y 2: Familia Chironomidae; orden: Diptera; 3: familia Empididae, orden Diptera; 4: Phylum: Annelida, orden Haplotaxidae; 5 Familia Chilinidae, orden Gastropoda; 6: Familia Physidae, orden Basommatophora. Fuente: Laboratorio de Limnología.
